ARQUIBANCADA DO CAMPO DE CELINA

PROJETO REFORMA  
REFORMA ARQUIBANCADA DO CAMPO DE CELINA, CELINA - ALEGRE - ES  
PROPRIETÁRIO: PREFEITURA MUNICIPAL DE ALEGRE - ES

DATA: DEZEMBRO 2019 ÁREA: 313,90m<sup>2</sup>  
DESENHISTA: MARIANA SANTOS BRITES ARQUIVO:  
AUTOR PROJETO: ALESSANDRO RODRIGUES BATISTA PRANCHAS:  
ARQUITETO CAU A63305-4

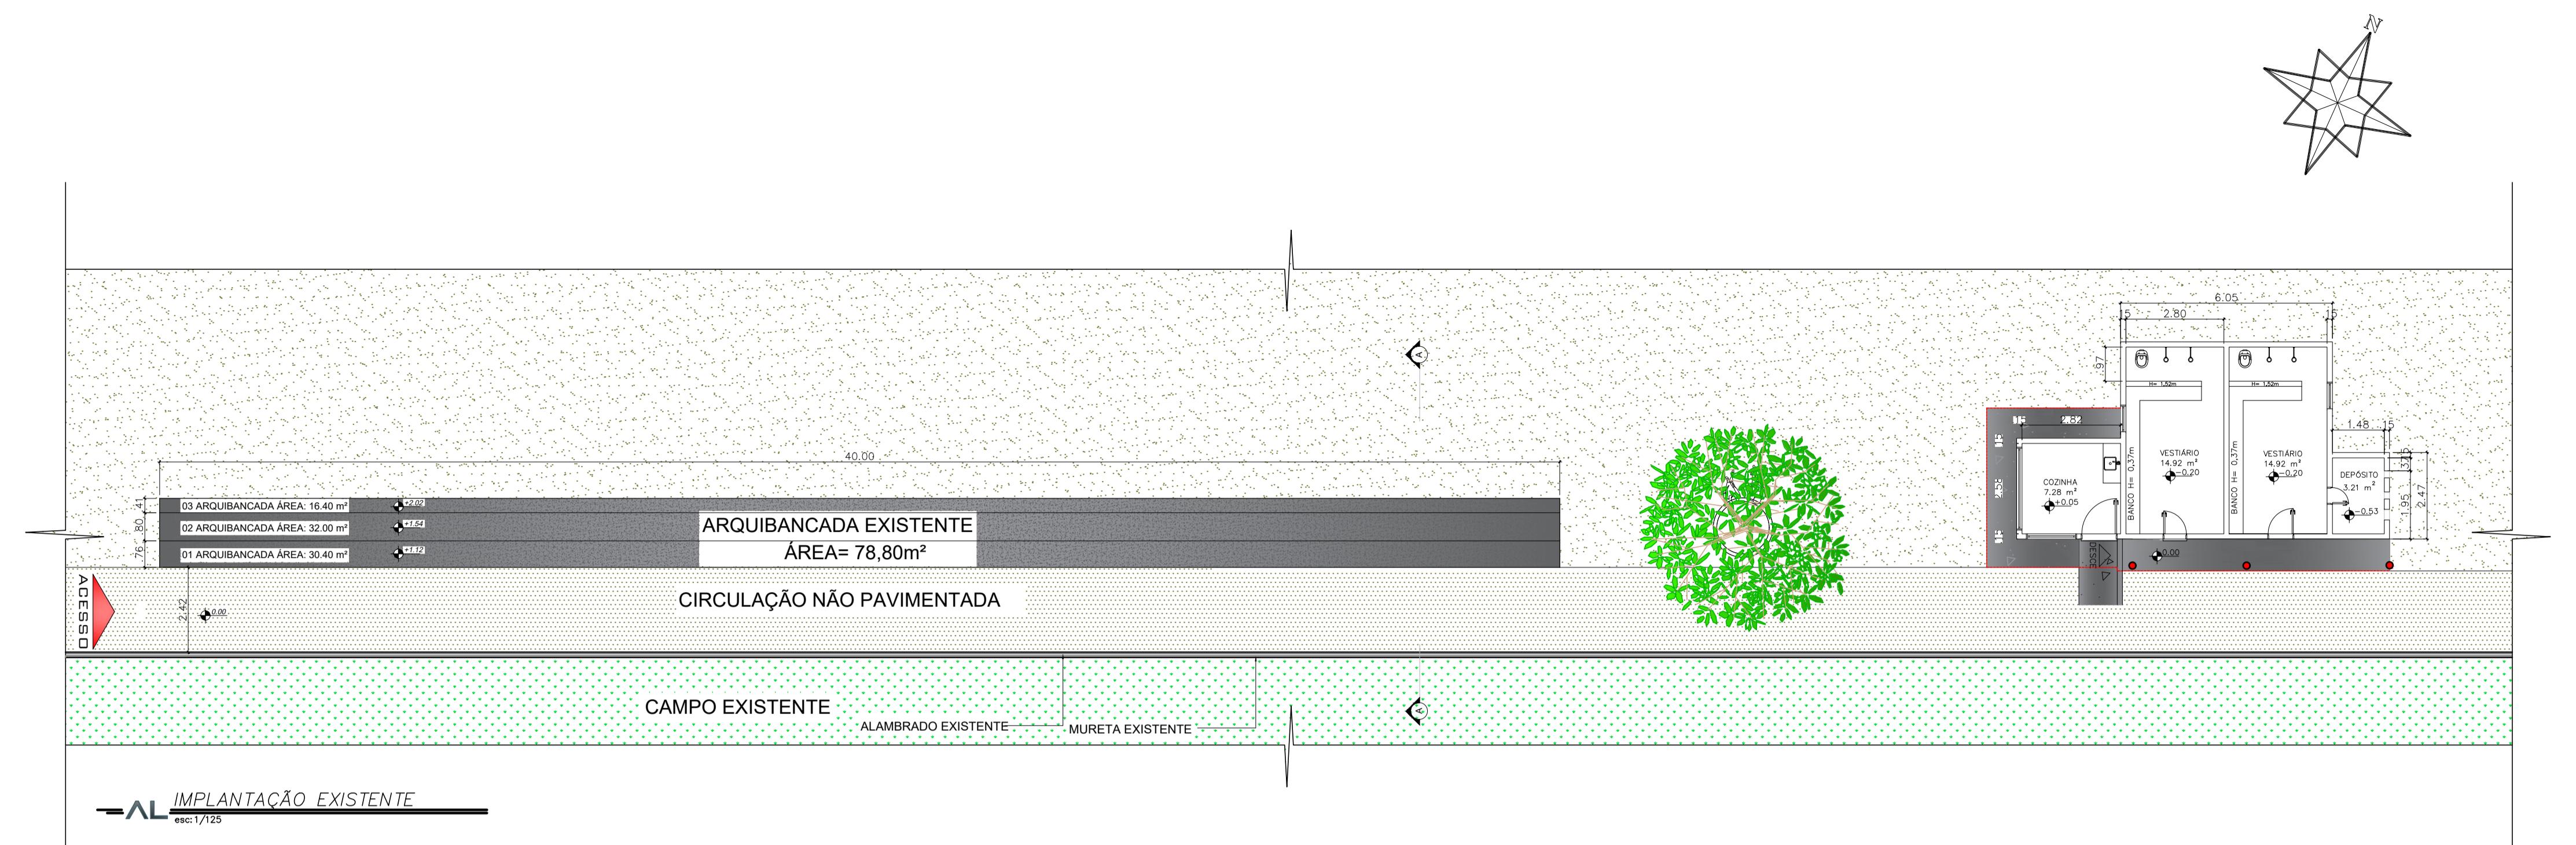
MAPA DE PONTOS DETERIORADOS  
esc:1/125

03 ARQUIBANCADA ÁREA: 16,40 m<sup>2</sup>  
02 ARQUIBANCADA ÁREA: 32,00 m<sup>2</sup>  
01 ARQUIBANCADA ÁREA: 30,40 m<sup>2</sup>

ARQUIBANCADA EXISTENTE ÁREA= 78,80m<sup>2</sup>

RECONSTRUÇÃO TOTAL DE PISO DETERIORADO - H=0,10m

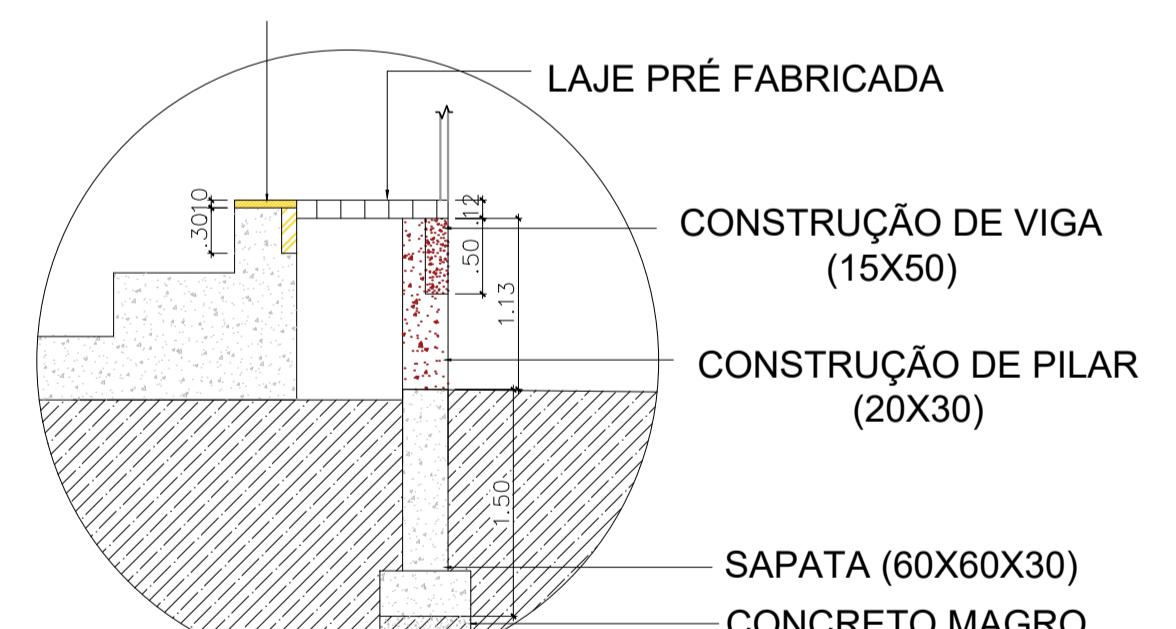
DETALHE CORTE DEMOLIÇÃO/CONSTRUÇÃO  
esc:1/20

DEMOLIÇÃO DE 36M DE LAJE H=0,10M

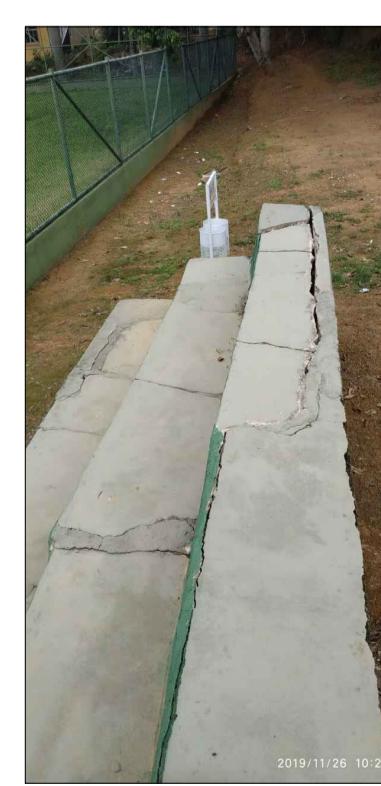
CORTE DEMOLIÇÃO DE DEGRAU  
esc:1/20

DEMOLIÇÃO DE VIGA EXISTENTE

DEMOLIÇÃO DE DEGRAU
