PROJETO REFORMA  
REFORMA ARQUIBANCADA DO CAMPO DE  
CELINA, GELINA - ALEGRE - ES  
PROPRIETÁRIO: PREFEITURA MUNICIPAL DE ALEGRE - ES

ASSUNTO:  
VISTA FRONTAL  
CORTES  
PLANTA DE COBERTURA

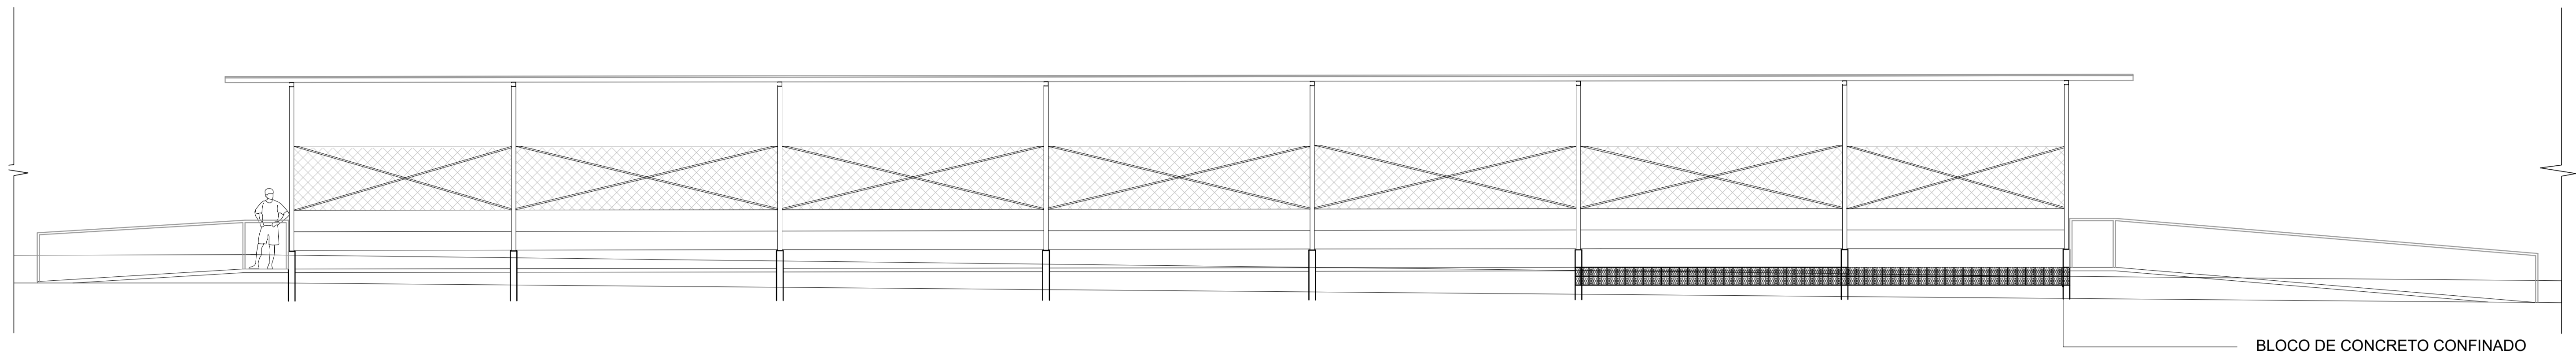
**AL** VISTA FRONTAL  
esc:1/75

BLOCO DE CONCRETO CONFINADO
